Fonctionnement hydrologique d'une tourbière drainée: la plaine de la Sénégrière (Lozère)

Claude Martin, Franck Duguépéroux, Jean-François Didon-Lescot

FONCTIONNEMENT HYDROLOGIQUE D'UNE TOURBIÈRE DRAINÉE : LA PLAINE DE LA SÉNÉGRIÈRE (LOZÈRE)

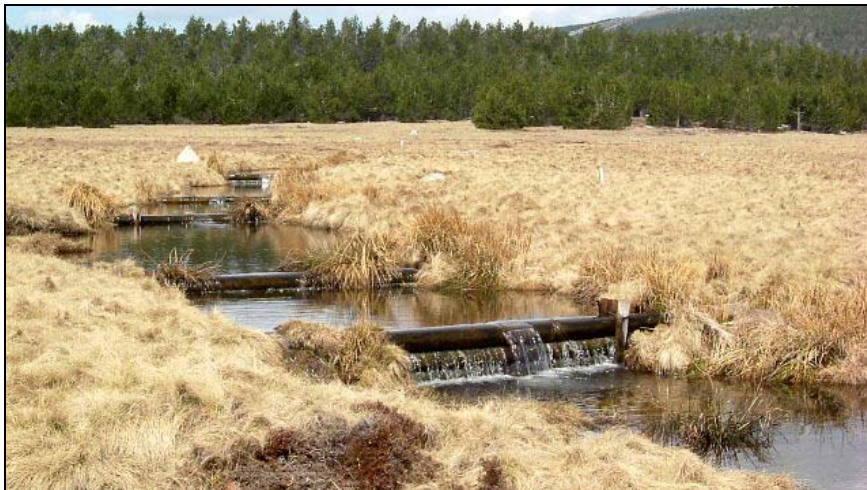
Photo 2 - Série de barrages-seuils dans la partie amont de la Plaine de la Sénégrière.

C'est dans ce contexte de dégradation déjà poussée (N. DUPIEUX, 2000) que le Parc national des Cévennes a entrepris une restauration partielle de la zone humide. Cette opération a démarré en 2000 dans le cadre d'un programme LIFE. Après quelques essais préliminaires, les travaux de réhabilitation ont été menés dans le courant de l'été 2002. Ils ont consisté en la pose de barrages-seuils en rondins de châtaigniers. Ces barrages créent des successions de micro-retenues (Photo 2), ce qui favorise la flore et à la faune aquatiques. De plus, ils bloquent l'érosion linéaire et rehaussent le niveau des eaux.

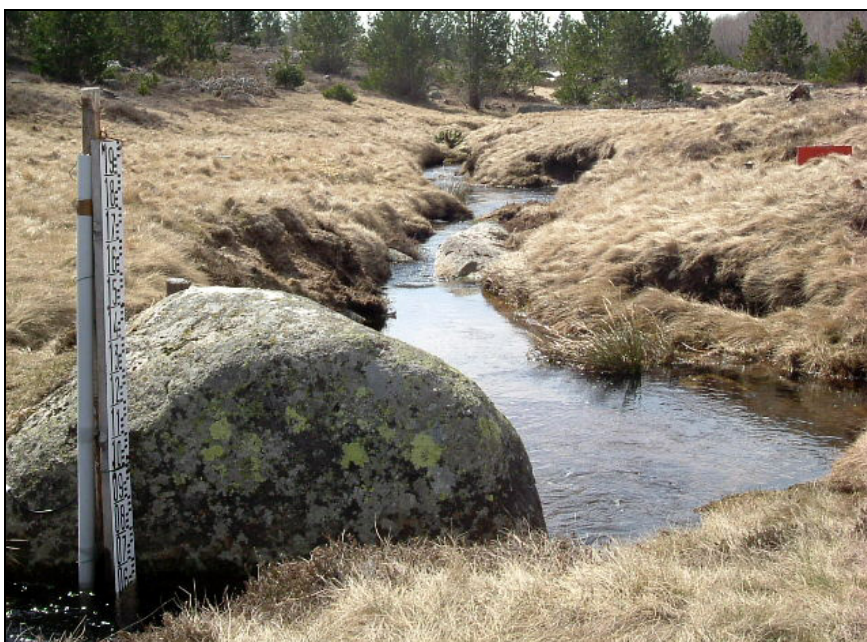
Photo 3 - Station hydrométrique sur le ruisseau de la Pudissine (vue vers l'aval).

La station hydrométrique mise en place à l'aval de la Plaine de la Sénégrière en mai 2001 contrôle une superficie de 1,09 km². Son emplacement a été imposé par la présence d'un bloc de granite contre lequel il a été possible d'appuyer l'échelle limnimétrique et le tube porte-sonde (Photo. 3).
